**PROBLEMATIKA HODNOCENÍ STAVEBNĚ STATICKÉHO
STAVU EXISTUJÍCÍCH OBJEKTŮ**

THE POSSIBILITY OF PERFORMING DIAGNOSIS OF WOODEN STRUCTURAL COMPONENTS AND
PARTS

DIPLOMOVÁ PRÁCE

The aim of this thesis is to evaluate the building technical and structural condition of the structure in the areal of Kralovopolske a.s. In this work there are proposed and subsequently implemented diagnostic work for the assesment of existing structures.

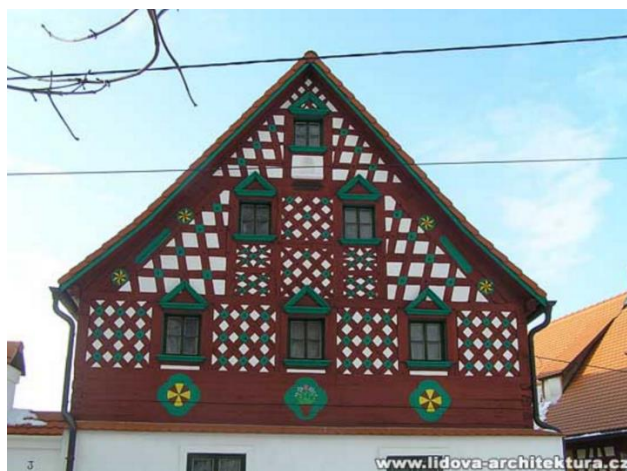
Stavba na Chebsku:

Obrázek 1: Vysoká hustota dřevěných prvků plní mimo funkci statickou i funkci dekorativní. Prvky jsou kladeny šachovnicově a natřeny barevným nátěrem. [14]

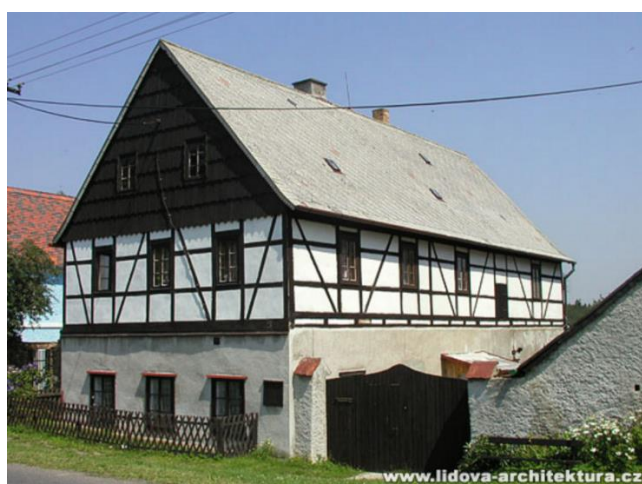
Hrázděná stavba severozápadních Čech:

Obrázek 2: Hrázděná konstrukce patra domu. Hrázdění dřevěnými prvky je omezeno, dřevěné prvky plní statickou funkci. [14]

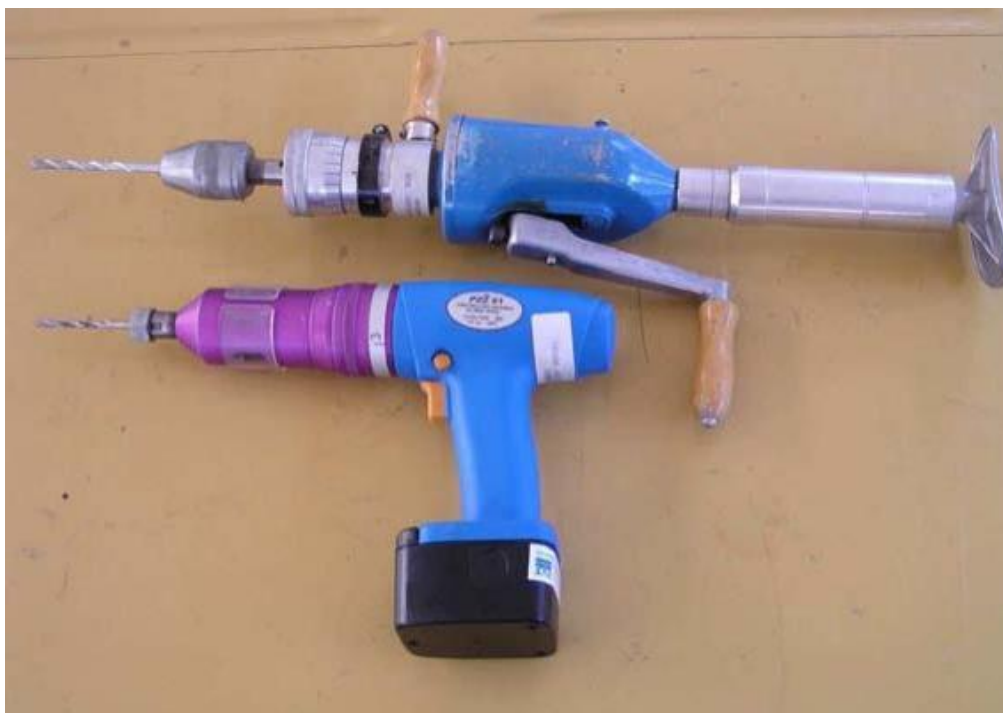
Obrázek 6: Ruční Kučerova vrtačka a elektrická vrtačka PZZ 01. [18]

Pro zkoušení malty ve spárách byla vyvinuta ruční vrtačka, tzv. **Kučerova vrtačka**. Statisticky významný vztah mezi odporem malty proti vnikání vrtáku a pevností nám umožní vytvářet kalibrační vztahy. Vrtačka využívá příklep, počítadlo otáček a tlačnou pružinu, která nám umožní dodržet předepsaný přítlak. Mírou odporu je hloubka vrtu vrtákem o průměru 8mm do zdiva. Použití ruční vrtačky je značně fyzicky náročné, proto byly vyvinuty **elektrické vrtačky PZZ 01**, jejichž výhodou je užší vrták o šířce 6 mm, což rozšířilo použitelnost z hlediska tloušťky spár.

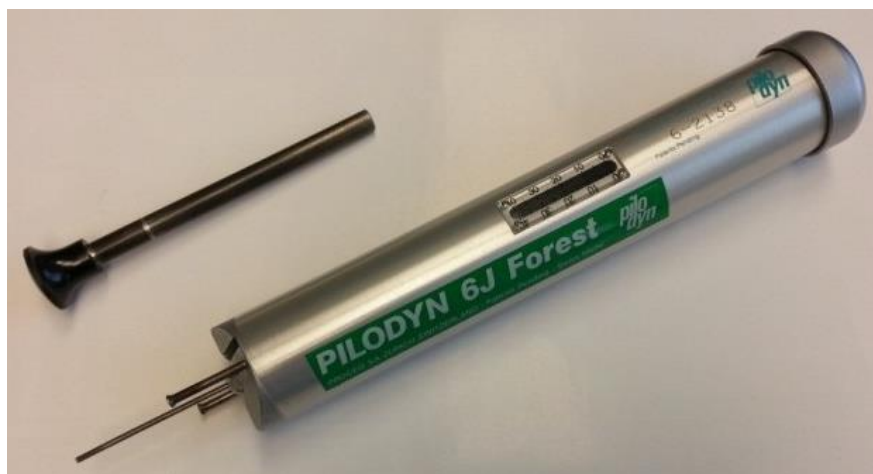
Nejčastěji používaný přístroj je pilodyn, je to mechanické zařízení umožňující změřit hloubku průniku trnu do povrchu zkoušeného dřevěného prvku. Po dynamickém nárazu kalibrovaného materiálu, je změřena hloubka průniku trnu. Maximální hloubka je 40mm. Poškození je zanedbatelné, je ovšem viditelné na pohledovém vzdušném líci konstrukce, zejména kvůli nutnosti provádět více měření.

Obrázek 14: přístroj PILODYN. [16]

Testování je průkaznější v radiálním směru. Při odklonu od radiálního směru menším než 30° je variabilita měření do 10%. V případě použití pilodynu v tangenciálním směru dochází k zarážení hrotu do jedné části letokruhu, což vede ke zkreslení výsledků.

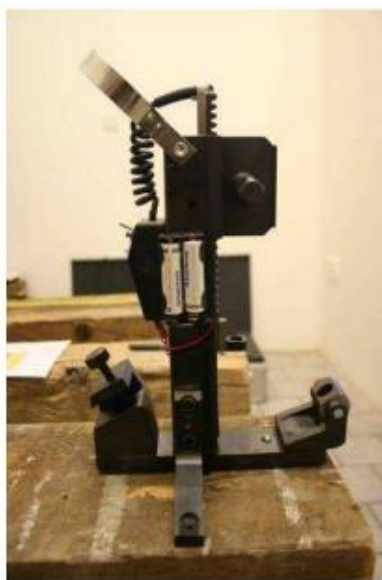
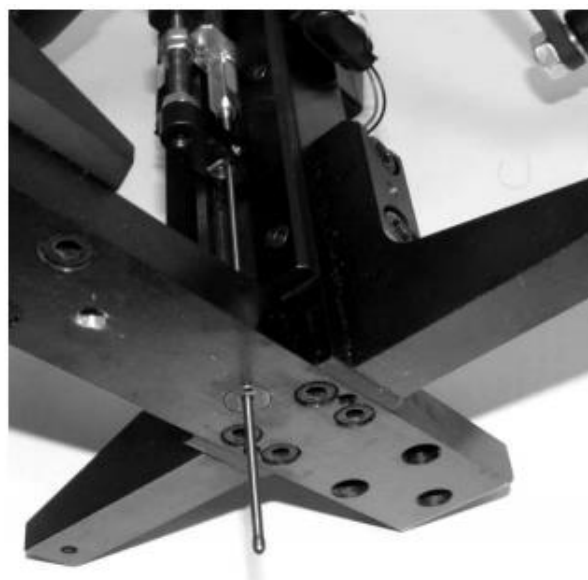
Ve spolupráci Ústavu teoretické a aplikované mechaniky AVČR a Ústavu Nauky o dřevě Mendelovy univerzity v Brně byl vyvinut přístroj umožňující in situ stanovení mechanického odporu k pozvolnému vnikání tělesa a to do hloubky odpovídající rozměrům běžných dřevěných konstrukčních prvků, využitelný pro následné nepřímé stanovení hustoty a mechanických vlastností dřeva. [10]

Obrázek 16: Přístroj byl navržen a testován pro hodnocení rostlého zabudovaného dřeva, zdravého nebo v různém stupni degradace. [10]

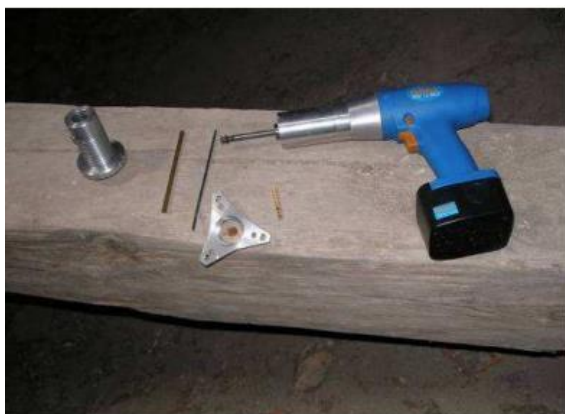
Z konstrukce jsou odebrány vzorky válcovitého tvaru, na kterých je následně speciálním zatěžovacím zařízením zjišťována pevnost a modul pružnosti v tlaku podél vláken. Otvory v konstrukci jsou zazátkovány (prevence proti unikání vlhkosti a napadení hmyzem). Zkoušené vzorky o průměru 4,8 mm by měli být minimálně 20 mm dlouhé, z důvodu eliminace variability výsledků v důsledku střídání jarního a letního dřeva. Pro přenos vzorků se používá speciální schránka aby nedocházelo ke změně vlhkosti a mechanickému poškození. Odběr vývrtu by měl probíhat z nepoškozených míst prvku a zároveň v čistě radiálním směru, protože orientace letokruhů je velmi důležitá pro správné provedení zatěžovací zkoušky.

Obrázek 18: Vybavení pro odběr radiálního vývrtu.

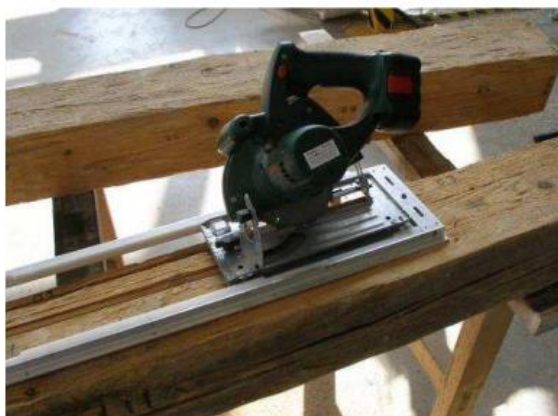
Pomocí okružní pilky se odebírají vzorky pro stanovení tahové pevnosti:

Obrázek 20a: Okružní pila s pojezdem upravená pro odběr tahových mikrovzorků.

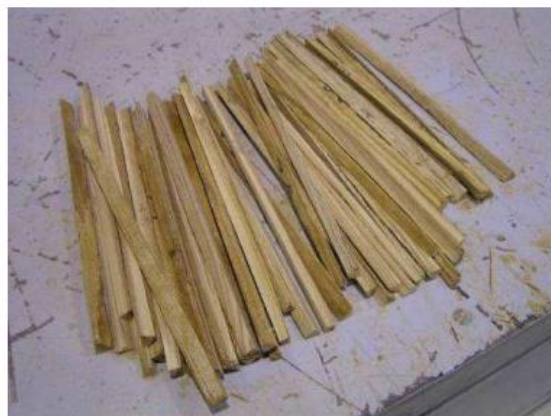
Obrázek 20b: Odebraný materiál k výrobě zkušebních vzorků.

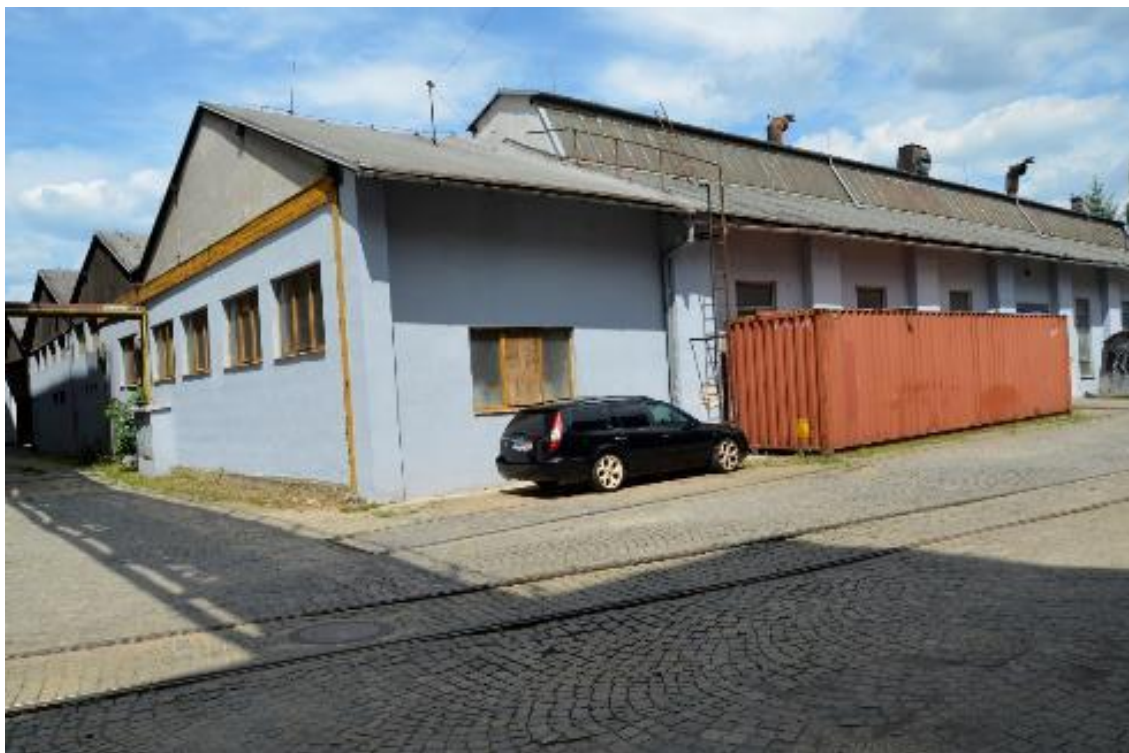
Obrázek 22: Celkový pohled na sdružený objekt pěti hal, jižní nosná podélná stěna a západní štítová stěna.

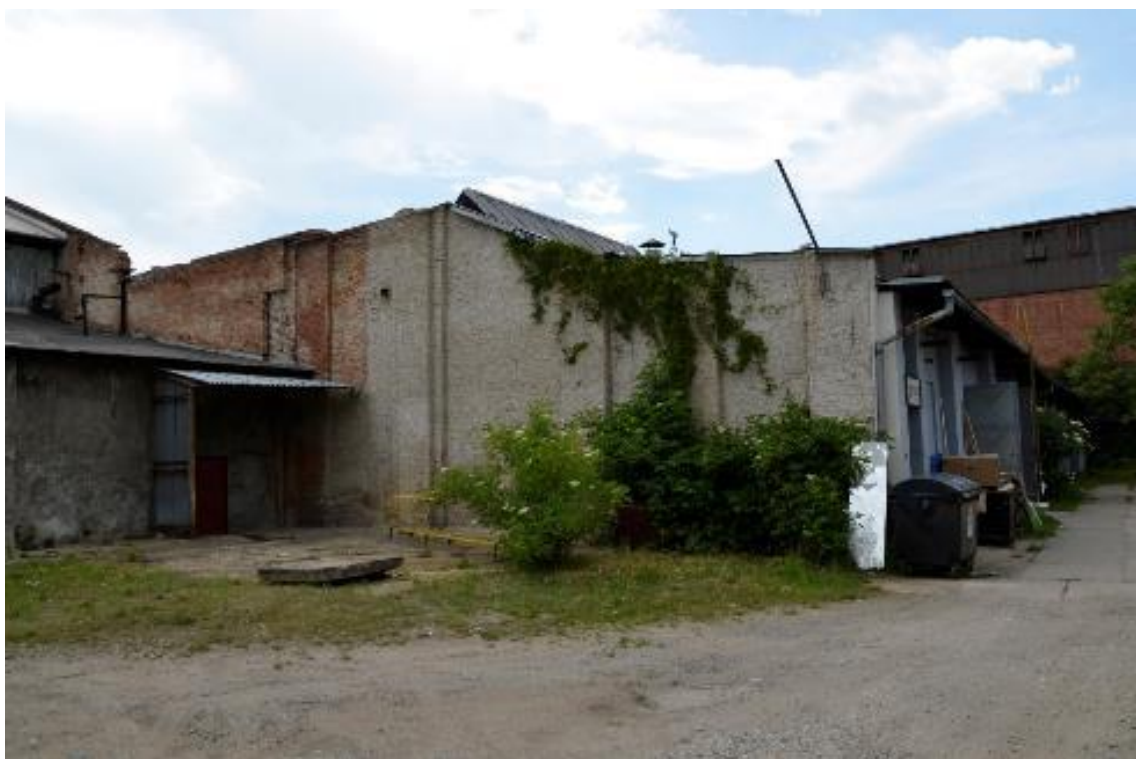
Obrázek 23: Celkový pohled na sdružený objekt pěti hal, severní nosná podélná stěna a část východní štítové stěny.

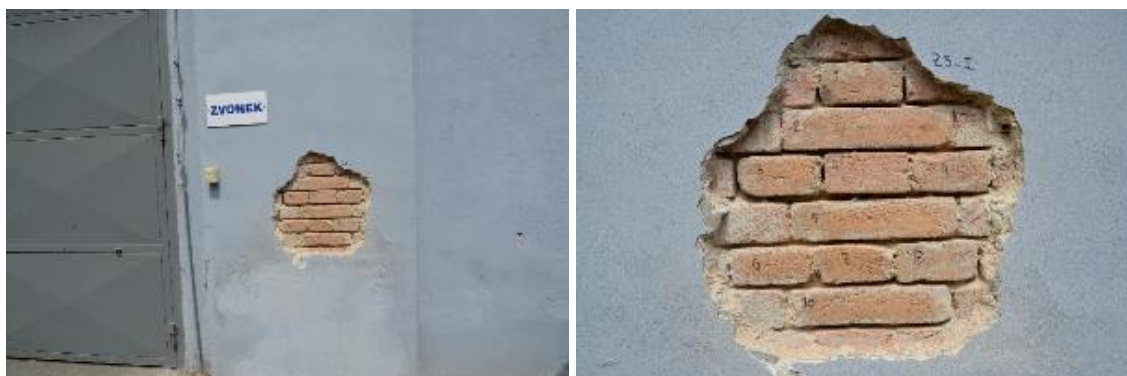
Obrázek 29a a 29b: Typické zkušební místo (Z3-I) na obvodové nosné stěně. Celkový a detailní pohled.

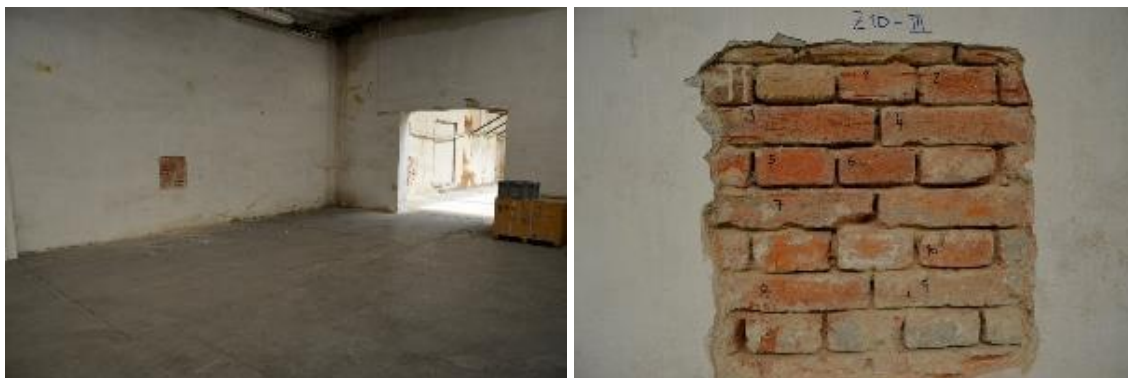
Obrázek 30a a 30b: Typické zkušební místo (Z10-III) na vnitřní nosné stěně. Celkový a detailní pohled.

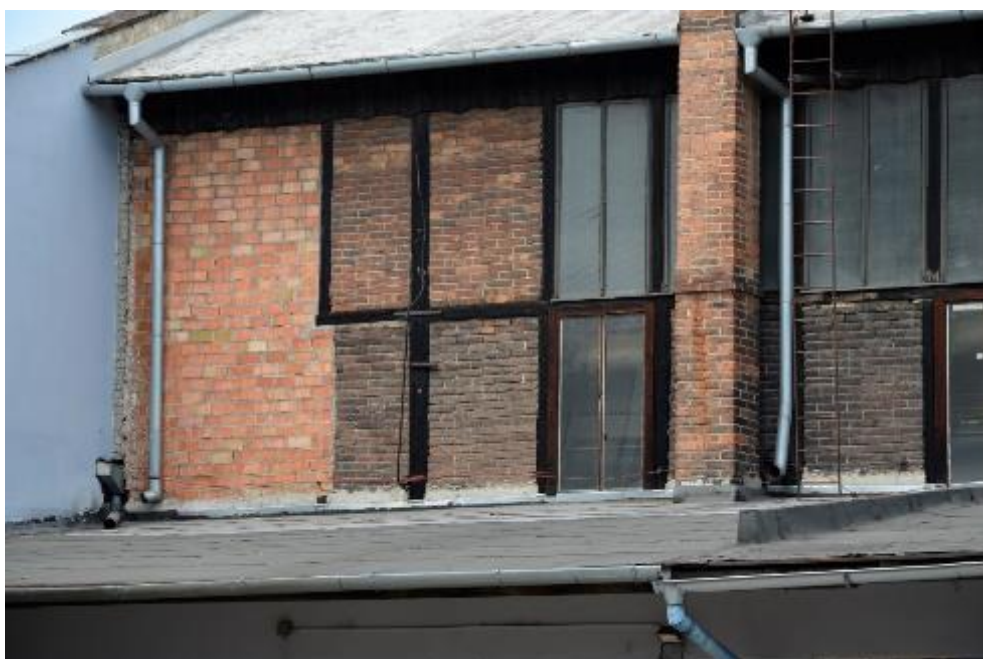
Obrázek 31: Pohled na jižní stěnu hrázďené konstrukce haly označené E. Patrné jsou vodorovné ztužující prvky stěny. Dřevěné prvky vizuálně jeví poměrně značnou degradaci vlivem oslunění a cyklicky působící vlhkosti od povětrnostních vlivů v průběhu cca 120 let.

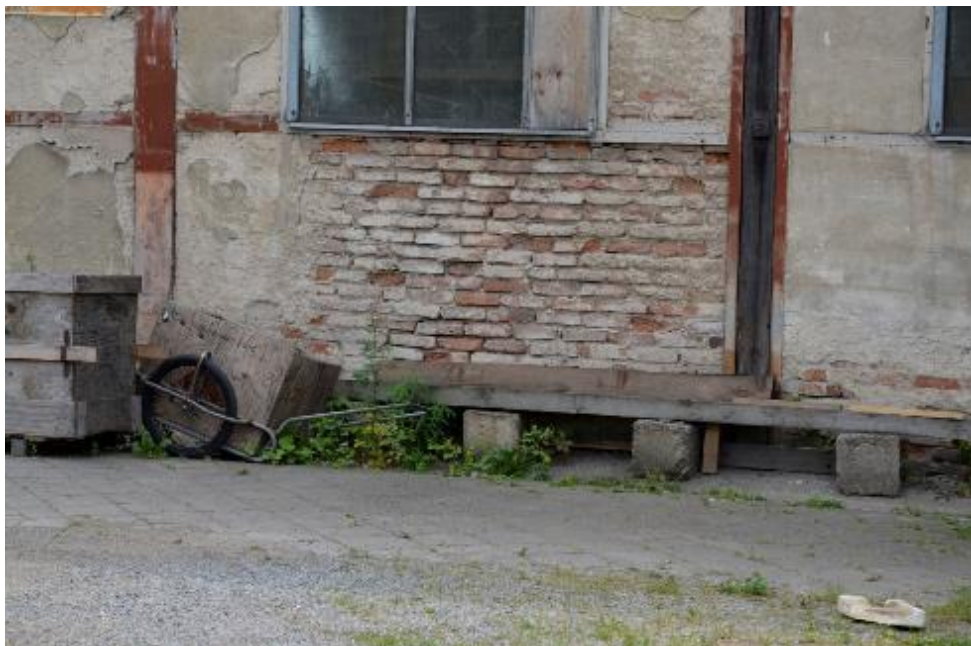
Obrázek 32: Pohled na výplňové zdivo hrázděné konstrukce mezi dvěma dřevěnými nosnými sloupy. Zdivo je lokálně poměrně degradované, což odpovídá nedostatečné údržbě a stáří konstrukce. Výplňová malta je značně degradovaná vlivem klimatických podmínek. Zdivo má funkci výplňovou, případně částečně zachycuje vodorovné účinky od střešní konstrukce.

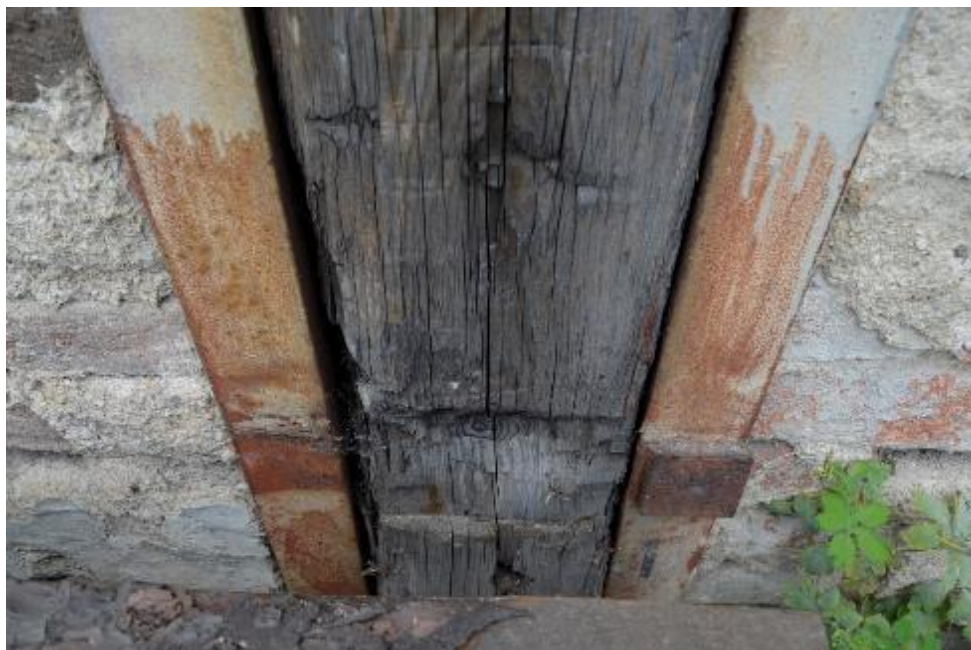
Obrázek 33: Dřevěný nosný sloupek hrázděné konstrukce. Na dřevu byly provedeny penetrační zkoušky přístrojem Pilodyn a provedeno měření vlhkosti. Zde se pohybovala hodnota penetrace

energií 6J v rozmezí 30 – 34 mm, což lze hodnotit jako poměrně špatné (odpovídající stáří a údržbě konstrukce). Hodnoty vlhkosti se pohybovaly v intervalu 9,6 – 13,8% (vyšší vlhkost byla zaznamenána v patě sloupu).

Na základě provedených zkoušek lze usuzovat, že dřevní hmota nosných prvků je již v pokročilém stádiu degradace. Dřevo je značně seschlé a jeho stav je úměrný stáří cca 120 let. Hodnoty penetrace 30 mm a více znamenají z hlediska statického působení snížení pevnostních parametrů řádově o 30 – 50% v porovnání s původním stavem před 120 lety. Naměřené vlhkosti dřevní hmoty jsou v oblasti spíše suché, optimální vlhkost dřeva je uvažována v rozmezí 12 – 14%.

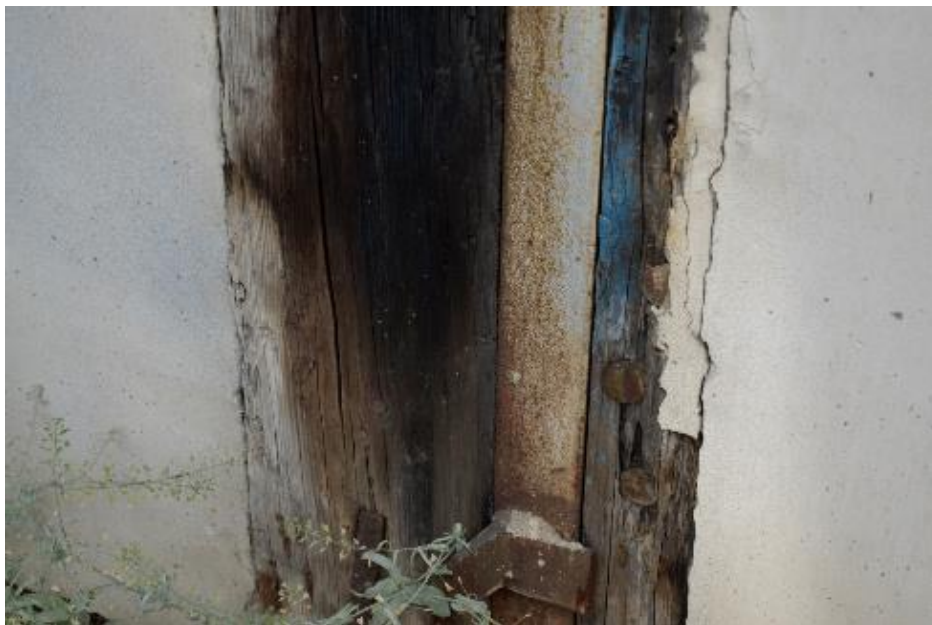
Obrázek 34: Detail sloupu. Zde se pohybovala hodnota penetrace energií 6J v rozmezí 28 – 32 mm. Hodnoty vlhkosti se pohybovali v intervalu 9,3 – 14,2%.

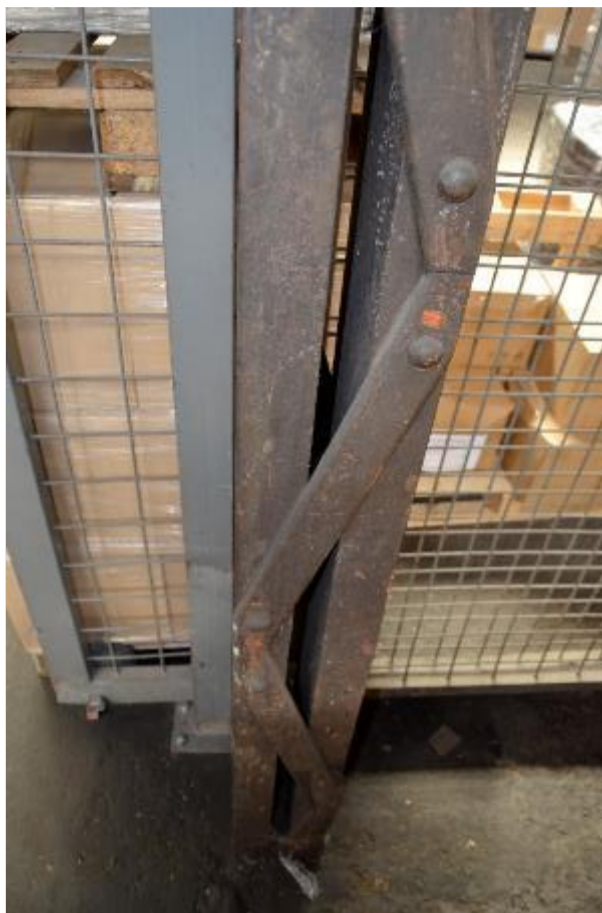
Na některých sloupech byly zjištěny chybějící části příhradoviny. Nýtované spoje nevykazovaly významnější poškození, místy byly však některé nýty vypadlé.

Obrázek 35: Pohled na ocelový příhradový sloup ve střední ose haly označené B. Výška sloupu od podlahy po spodní líc horního vodorovného U profilu je 4920 mm.

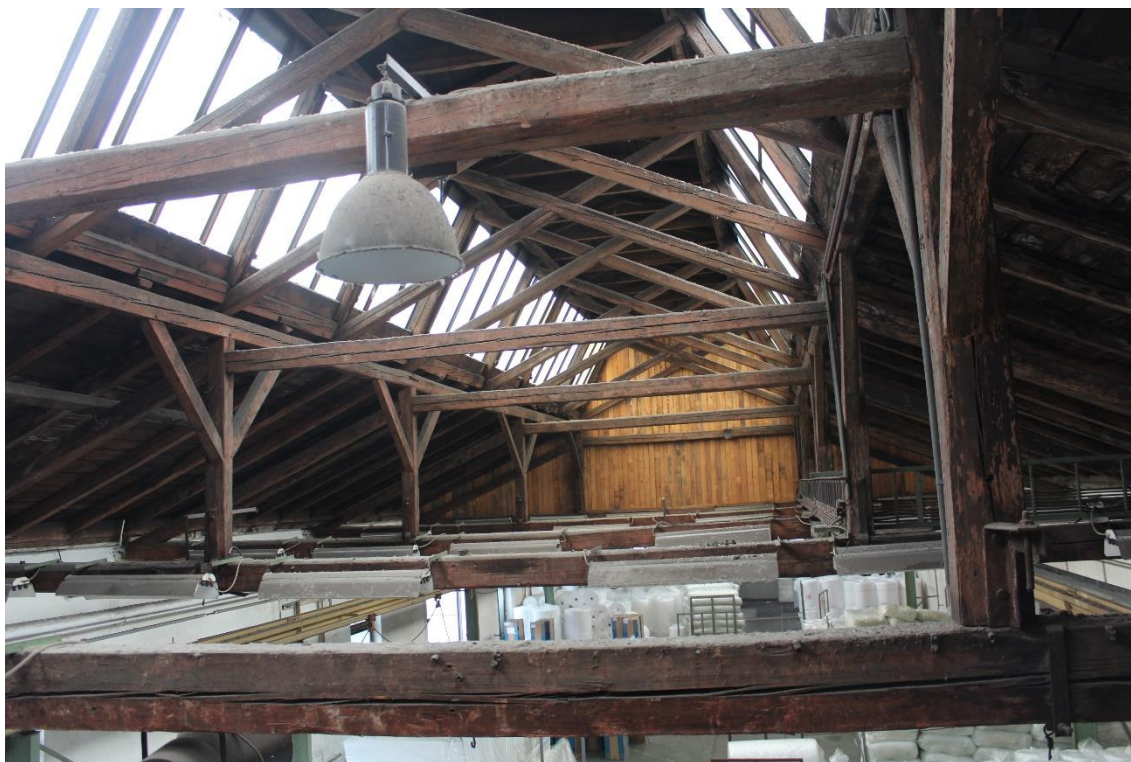
Obrázek 39: Konstrukce krovu v hale A (část s konstrukcí centrálního světlíku).

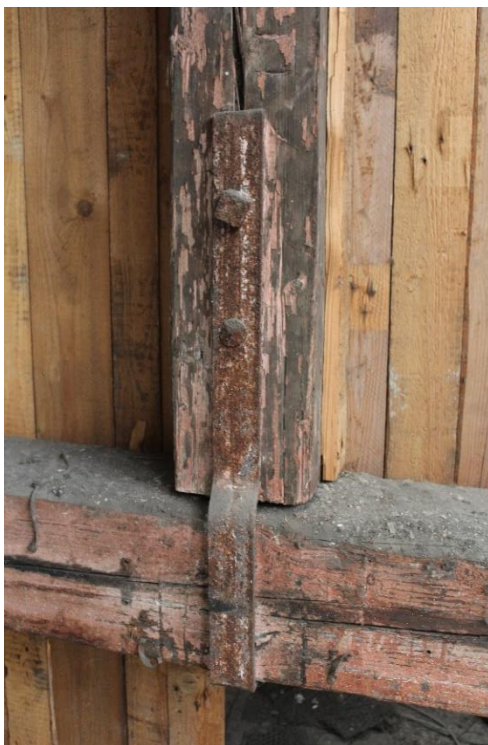
Obrázek 41: Detail spoje vazného trámu se sloupkem realizován ocelovým páskem. Spoj přenášející tahové namáhání.

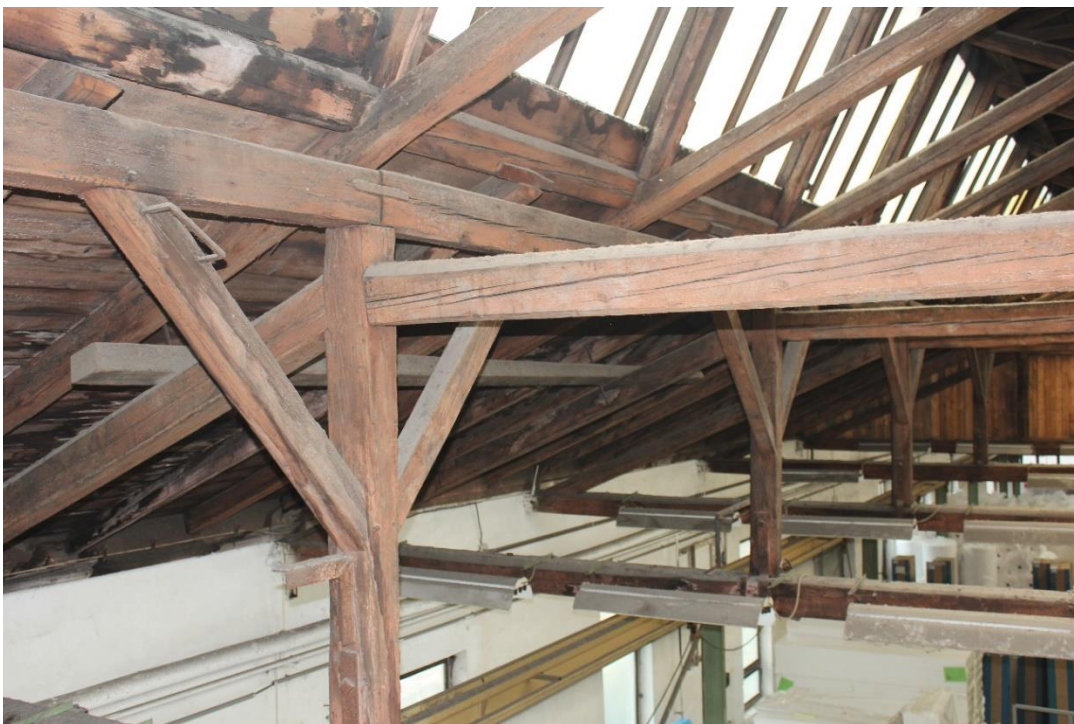
Obrázek 42: Typický detail spoje. Připojení pásku čepováním k vaznici a k sloupku s dřevěným kolíkem. Propojení částí vaznice ocelovým prvkem.

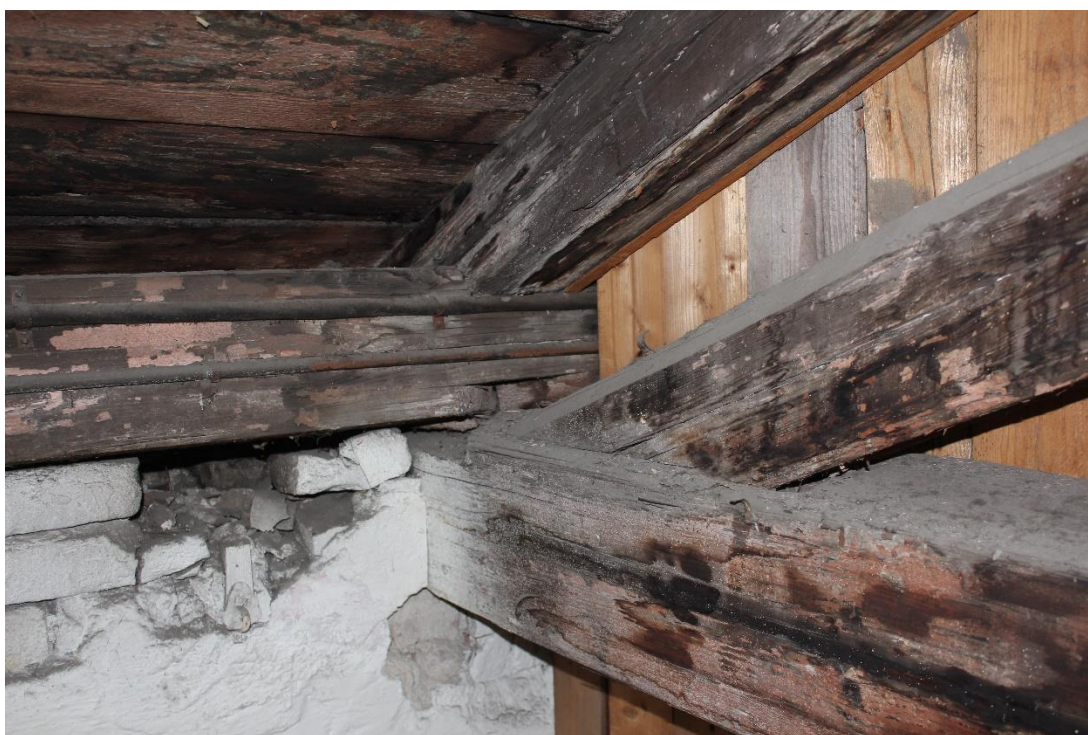
Obrázek 43: Detail uložení vazného trámu. Dále zapuštění vzpěry do vazného trámu. Detail osedlání pozednice krokví.

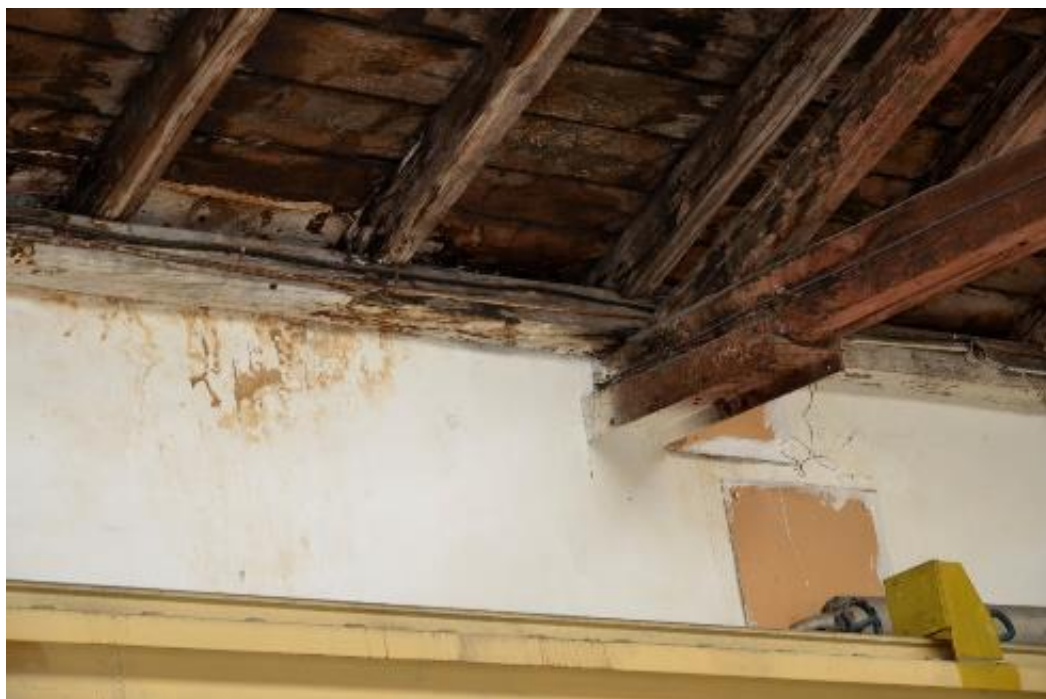
Obrázek 44: Detail uložení krokve na pozednici v úžlabí mezi objekty Ozn. A a B. Degradace dřevěného prvku je ve značně vysokém stádiu. Vlivem nasycení vodou a následným vysychání v opakujících se cyklech jsou na povrchu dřevěného prvku vykresleny vodorovné, tzv. sesychací trhliny. Sesychací trhliny snižují pevnost dřeva, jelikož se jedná o trhliny podél vláken dřevěných prvků.

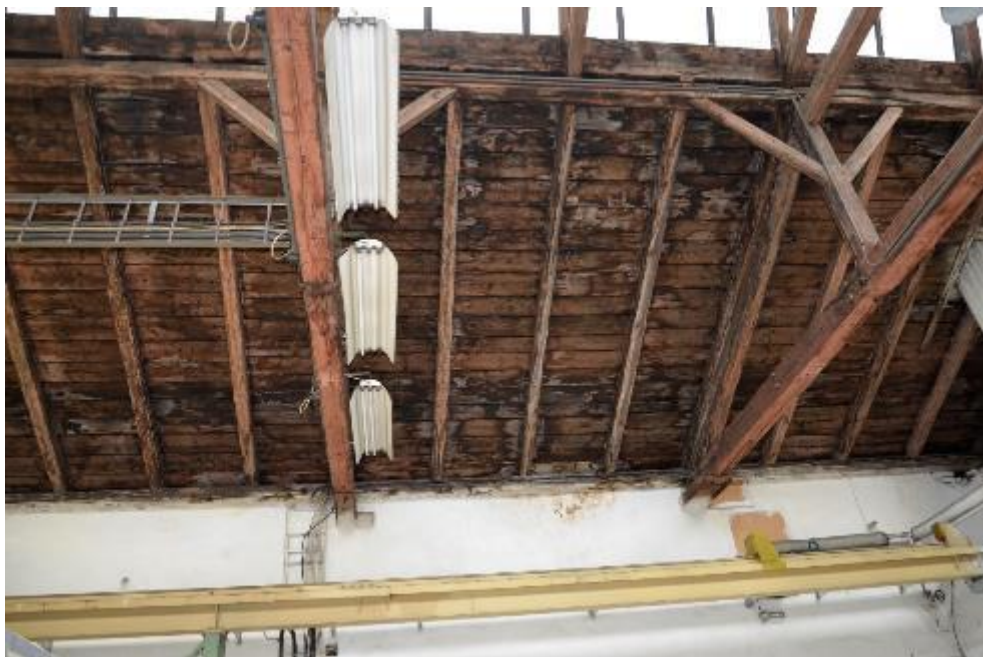
Obrázek 45: Typický pohled na stav podbití a krokví (hala A). Je patrné, že docházelo k opakovanému zatékání dešťové vody přes střešní plášť. Dřevěné prvky podbití a krokví jsou značně poškozeny vlhkostí a procesy hniloby. Jejich stav odpovídá nedostatečné udržbě střešního pláště.

- Výrazná je degradace desek podbití střešního pláště vlivem zvýšené vlhkosti, dřevo je napadeno procesem hniloby a výrazným sesycháním při cyklicky se měnící vlhkosti.

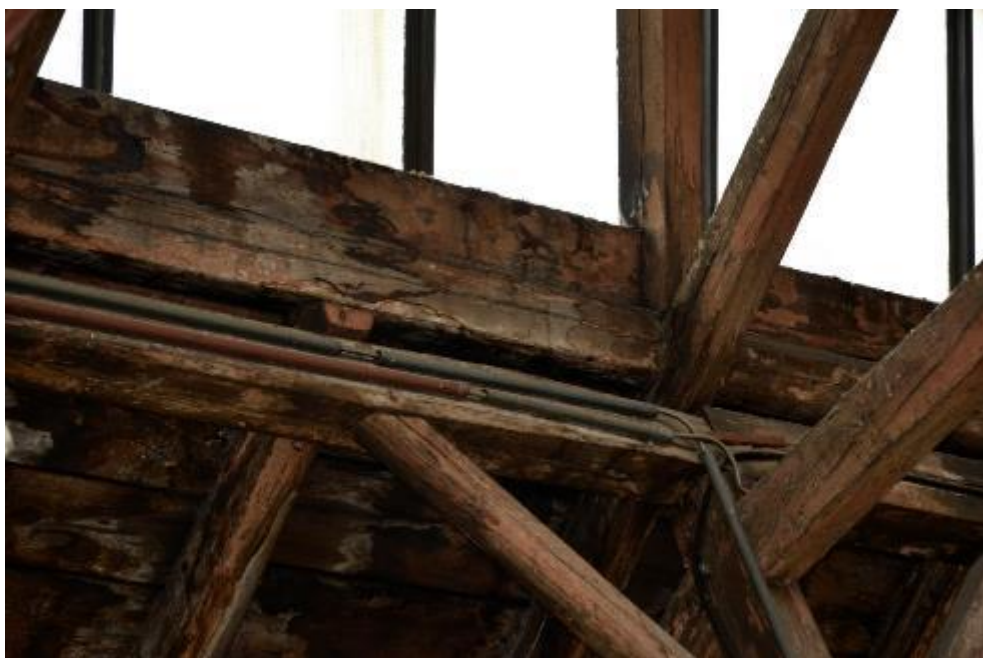
Obrázek 46: Pohled na horní část střechy v místě styku se světlíkem (hala A). Je patrné, že v této části konstrukce dochází k dlouhodobému zatékání dešťové vody a dřevěné prvky jsou značně poškozeny procesy hniloby. Některé konstrukční detaily, zejména pak tesařské spoje mohou být významně degradované.

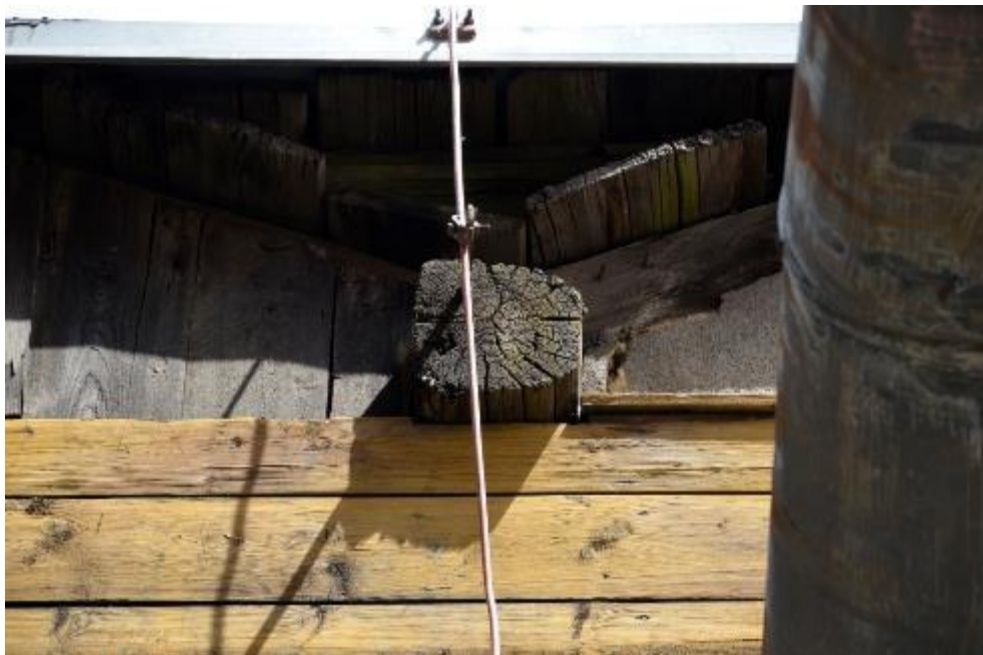
Obrázek 47: Detailní pohled na stav pozednicového trámu (hala A/B). Na povrchu dřeva je vidět značná degradace doprovázená sesychacími trhlinami, které způsobuje oslunění (ze západu) v kombinaci s cyklickou změnou vlhkosti vlivem zatékání.
